بررسی آسیب‌ها و صدمات تیوب مسی در ماشین ریخته‌گری مداوم

امیرحسین یوسف‌بیگی کارشناس مهندسی فروش گروه پاترون

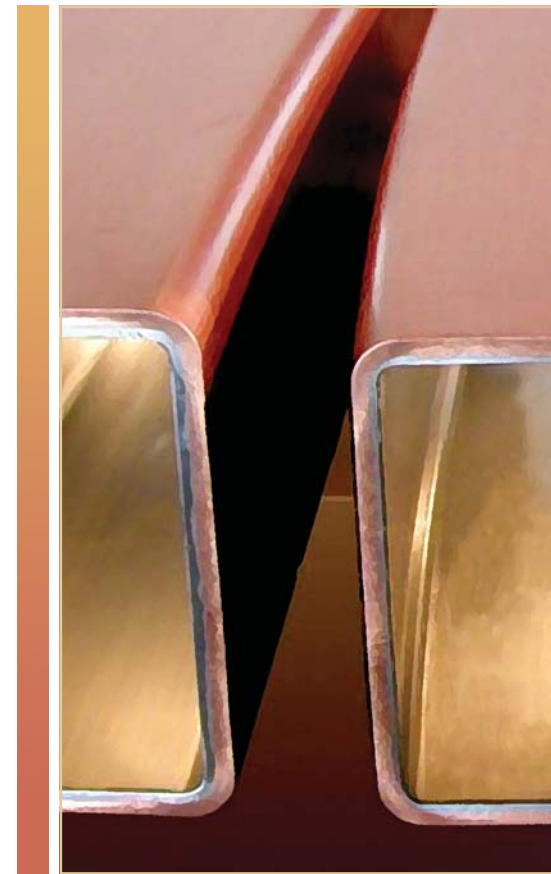
شکل ۲ - تیوب مسی آسیب دیده

همانطور که در شکل (۲) تیوب مشاهده می‌کنید تیوب مسی در سطح دچار آسیب جدی بخصوص در ناحیه قوسی شکل شده است. پس از بررسی کامل چشمی از تیوب مسی، نمونه‌های مختلفی برای انجام تست بوسیله میکروسکوپ الکترونی روبشی (SEM) از سطح آسیب دیده برش داده شد. SEM به یک پروب اسپکتروسکوپی پراکنده انرژی (EDS) مجهز می‌باشد که برای انجام تجزیه و تحلیل شیمیایی

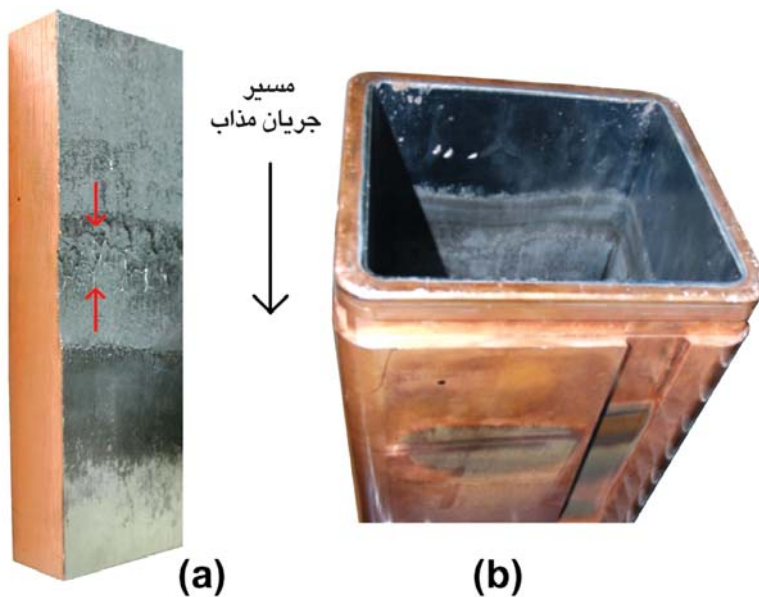
شکل ۳

قالب‌های آسیب دیده، در قسمت خارجی، رنگ مشخصی و متفاوت از رنگ اصلی شامل تیوب مسی کلی (a) و سطح آسیب دیده داخلی تیوب مسی با حذف پوشش کروم و ترک (b)

مشاهده می‌باشد. این صدمات حتی از سمت بیرون تیوب مسی نیز دیده می‌شود، جایی که تیوب مسی به دلیل قرار گرفتن در معرض دمای بالا رنگ معمولی خود را از دست داده است. با بررسی چشمی می‌توان فهمید دمای تیوب مسی به ۳۵۰ درجه سانتیگراد رسیده است. علاوه بر این، بخش داخلی تیوب مسی (پوشش کروم) دارای سطح غیر همگن بود. برای بررسی عمیق در امتداد عرض دیواره، نمونه‌ها از تیوب مسی برش داده شدند. از سطح سیاه نمونه‌ای برش داده شد و همانطور که بوسیله فلش قرمز در شکل (۳) نشان داده شده است، بسیاری از ترک‌ها در این منطقه دیده می‌شوند این ترک‌ها در امتداد محور قالب قرار گرفته‌اند.

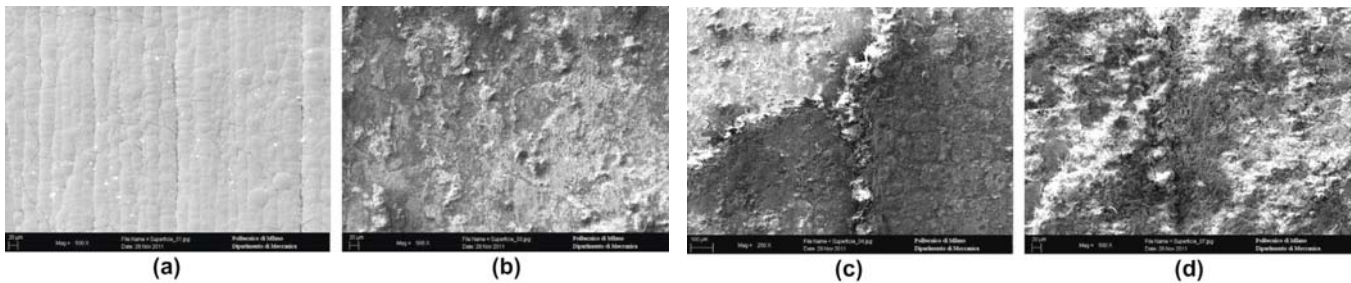
شکل ۵ - بررسی SEM در مناطق بدون آسیب (a) و آسیب‌دیده (b-d)

در این مشاهدات، ضخامت پوشش کروم و عمق شیار اندازه گیری شد. پوشش کروم حدوداً ۱۰۰ میلی متر ضخامت داشت و شیار ۰.۹۶ میلیمتر بود. در این مقطع بسیاری از ترکها شناسایی شدند بدین صورت که منشأ ترکها بر روی سطح آسیب دیده به صورت موضعی قرار داشت و سپس ترکها در ضخامت و عمق پخش می شوند. تجزیه و تحلیل SEM بر روی سطح آسیب دیده برای تشخیص ترکیب شیمیایی آن انجام شد. با بزرگنمایی وضعیت ناحیه آسیب دیده (شکل ۵a) پوشش کروم معمولی بود اما برخی ترکها قابل تشخیص بودند.

این ترکها گواهی بر فرآیند معمولی رسوب کروم بودند بر اثر تنش گرمائی ایجاد شده در شرایط کاری ریخته گری فولاد بودند. به طور خاص، سختی و در نتیجه آن مقاومت در برابر فرسایش کاهش یافت. این فرسایش می تواند به طور بالقوه باعث تخریب کامل پوشش شود. در شکل (۵b-۵d) ناحیه آسیب دیده در حالتی که پوشش کروم کاملاً از بین رفته و وضعیت سطح

زبر و ناهموار است نشان می دهد. تجزیه و تحلیل EDS در نواحی شکل (۵) در جدول ۱ گزارش داده شده است. بر اساس تجزیه و تحلیل ترکیب شیمیایی جدول (۱)، پوشش کروم در بخش فوقانی قالب (ناحیه آسیب دیده) دست نخورده باقی مانده است، زیرا دارای کروم در حدود ۱۰۰ درصد است.

در نواحی آسیب دیده بسیاری از عناصر موجود در مذاب، به عنوان مثال سیلیکون، منگنز و گوگرد و... مشاهده شد. علاوه بر این، EDS مقدار قابل

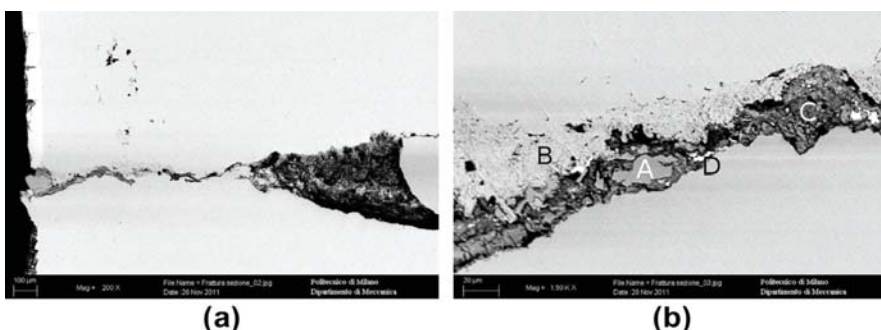
شکل ۷ - بررسی SEM در ناحیه آسیب‌دیده، جزئیات ترک

است. برخی از جدایش پوشش کروم نیز در ترک‌خوردگی ثانویه ظاهر می‌شود. احتمالاً این به دلیل تغییر در خط رابط می‌باشد که باعث کاهش چسبندگی کروم شده است.

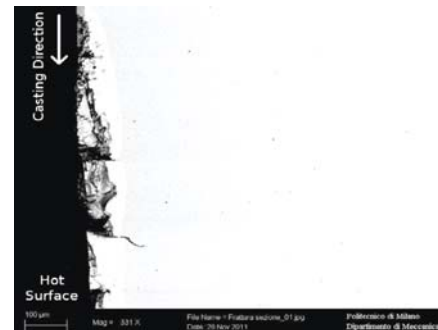
شکل ۶ - بررسی SEM در ناحیه آسیب‌دیده

آلیاژ برنجی (نوع c) در تیوب مسی دارند. این آلیاژ برنجی باعث کاهش سختی تیوب مسی و همچنین هدایت الکتریکی فیزیکی (هدایت حرارتی و الکتریکی) و خواص شیمیایی (مقاومت خوردگی مذاب) می شود. تجزیه و تحلیل SEM یک لایه برنجی را در سطح تیوب مسی (شکل ۶) و جدول (۲) نشان داده است. بسیاری از ترکها شناسایی شدند، اما دو مورد از آنها بیشتر مشخص شد. علاوه بر روی، علاوه بر روی، بسیاری از دیگر ناخالصی های باقی مانده (به عنوان مثال Fe, S و pb) به دلیل نفوذ مذاب در ترک شناسایی شد و در جدول (۲) نشان داده شده است. ترک نشان داده شده در شکل (۸) ایجاد پوشش برنجی را بر روی سطح کروم آسیب دیده نشان می دهد که در نتیجه انتشار روی در محل مس شکل گرفته است. دگرگونی در مرکز سطح مقطع (شکل ۹) برای شناسایی ترکیب شیمیایی پوشش در مناطق بدون آسیب (a) و آسیب دیده (b) ارائه شده

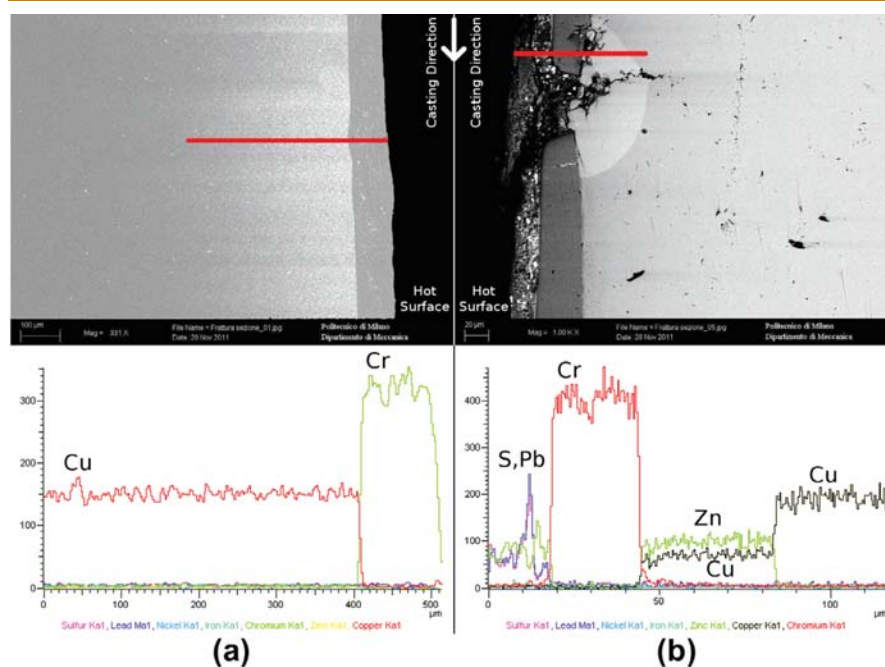
شکل ۹ - عناصر متمرکز مقطع در نواحی آسیب دیده (a) و بدون آسیب (b)

توجهی روی در این نواحی را نشان داد. روی با قراضه وارد مذاب می شود اما در نهایت و در طی عملیات ذوب و آلیاژسازی تبخیر می شود. با این حال، هنگامی که روی در مذاب در حال ریخته گری حل می شود، به تیوب مسی آسیب وارد می شود، این عناصر تمایل به تشکیل یک

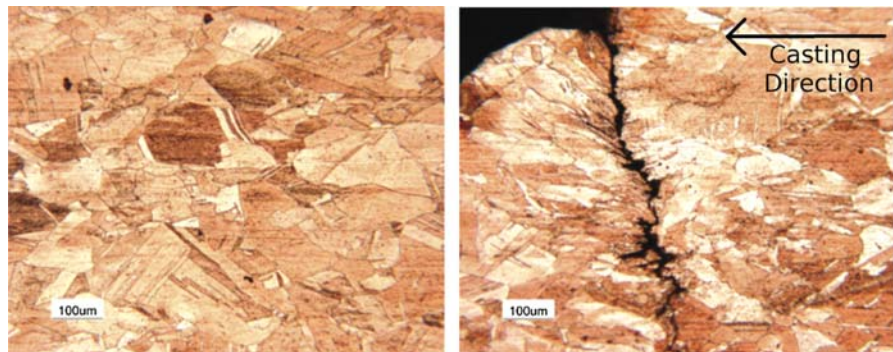
شکل ۱۰ - میکروساختار در ناحیه مرکزی تیوب مسی (a) و ناحیه آسیب‌دیده (b)

در شکل ۱۰ میکروساختار تیوب مسی پس از استفاده از پولیش مناسب در نواحی بدون آسیب و آسیب دیده مورد تجزیه و تحلیل قرار گرفت. در شکل (۱۰a) میکروساختار یک نمونه را دور از منطقه آسیب‌دیده نشان می‌دهد که اندازه متوسط دانه‌بندی تقریباً ۱۰۰ میلی‌متر است.

بسیاری از مشاهدات دیگر بر روی نمونه‌ای که از منطقه آسیب‌دیده به دست آمده در شکل (۱۰b) نشان داده شده است. دانه‌ها بهتر از ناحیه آسیب‌دیده بودند و ترک‌ها در امتداد مرزهای دانه (ترک بین دانه‌ای) پخش شده بودند.

به دلیل ریز بودن دانه‌بندی در نزدیکی ترک‌ها فرآیند تبلور مجدد ریزساختاری قابل مشاهده می‌باشد. علاوه بر این در برخی از نواحی، در اثر تماس ذوب با مسوب شده است.

مطابق استاندارد (E112-96 (2004) و فرضیه تبلور مجدد در مورد اندازه دانه‌بندی‌ها، تعداد دانه‌ها در نواحی بدون آسیب تقریباً در حدود ۲/۵ و در مناطق آسیب دیده ۱/۷ است.

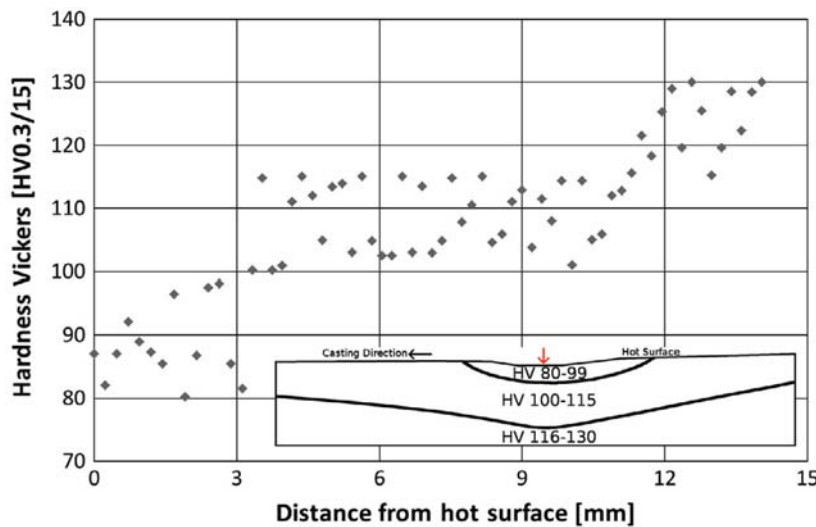
شکل ۱۱

مقطع میکرو سختی در امتداد مقطع تیوب مسی در نزدیکی ناحیه آسیب‌دیده و نمایش نمودار ریز سختی. فلش‌های قرمز نشان‌دهنده موقعیت داخلی مقطع است.

در ناحیه نزدیک آسیب دیدگی‌ها پایین‌ترین سطح سختی در حدود (HB ۸۰-۹۰) را به دلیل پدیده تبلور مجدد استاتیکی و رشد دانه‌ها نشان
