بررسی آسیب‌ها و صدمات تیوب مسی در ماشین ریخته‌گری مداوم

امیرحسین یوسف‌بیگی کارشناس مهندسی فروش گروه پاترون

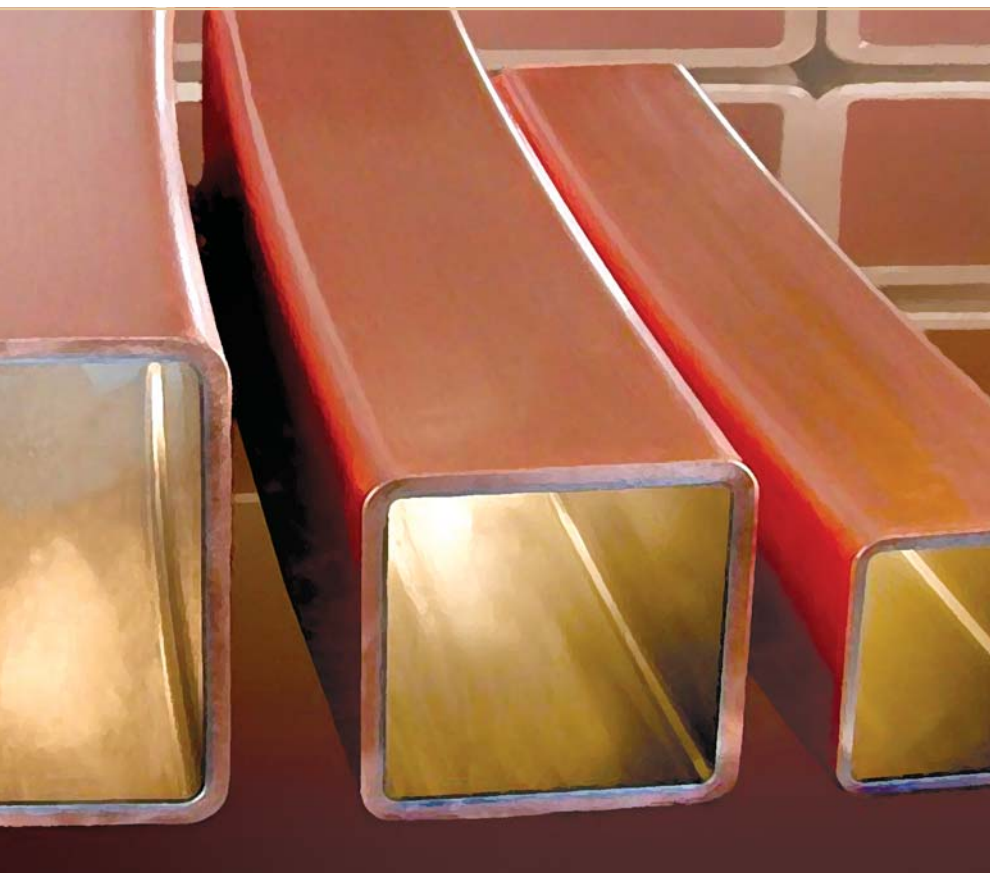
شکل ۱) طرحی از ماشین ریخته‌گری مداوم (a) و جزئیات قالب (b)

هنگامی که فرآیند آلیاژسازی مذاب در کوره تکمیل می‌شود، مذاب در پاتیل تخلیه شده و پس از آن برای ریخته‌گری راهی ماشین ریخته‌گری مداوم (CCM) می‌شود. مذاب به داخل تاندیش ریخته شده و پس از آن وارد تیوب مسی برای تولید شمش می‌شود. شکل‌گیری پوسته‌ای نازک و سخت در شکل (۱) قابل مشاهده است.

همانطور که در شکل (۱) (b) مشاهده می‌کنید، معمولاً پودر قالب ریخته‌گری (CastingPat) یا روغن به عنوان یک روانکار به سطح مذاب موجود درون تیوب مسی اضافه می‌شود تا موجب تسهیل عبور شمش از درون آن شود. با اضافه کردن پودر به سطح مذاب، این پودر با نرخ معینی ذوب شده

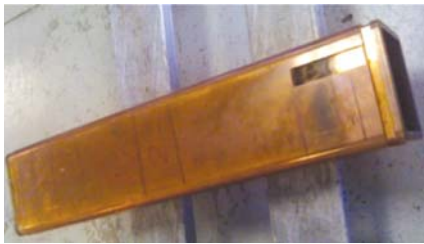
شکل ۲ - تیوب مسی آسیب دیده

همانطور که در شکل (۲) تیوب مشاهده می‌کنید تیوب مسی در سطح دچار آسیب جدی بخصوص در ناحیه قوسی شکل شده است. پس از بررسی کامل چشمی از تیوب مسی، نمونه‌های مختلفی برای انجام تست بوسیله میکروسکوپ الکترونی روبشی (SEM) از سطح آسیب دیده برش داده شد. SEM به یک پروب اسپکتروسکوپی پراکنده انرژی (EDS) مجهز می‌باشد که برای انجام تجزیه و تحلیل شیمیایی
